YES 車輛認證書

認證編號 CPF21296262006

廠牌 Make	NISSAN
車型 Model	TIIDA
年份 Year	2012/06
排氣量 Displacement	1,797
車身號碼 VIN	C11EHM02****
引擎號碼 Engine Number	***805730**
現況實車里程 Mileage (僅揭露, 不具保證效力)	112,508

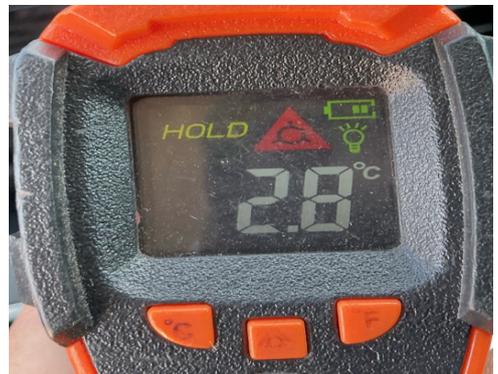
空調溫度

1. 檢查室外氣溫	19°C	2. 後空調冷氣作動中央出風口溫度	無此項目
3. 冷凝器散熱風扇有無運轉異常	正常	4. 前空調冷氣A/C開關燈號	正常
5. 前空調風速開關各段風速	正常	6. 前空調冷氣作動中央出風口溫度	3°C
7. 後空調冷氣A/C開關燈號	無此項目	8. 後空調風速開關各段風速	無此項目
