# YES 車輛認證書

認證編號 CPF21296262015

廠牌 Make	FORD
車型 Model	KUGA
年份 Year	2021/07
排氣量 Displacement	1,496
車身號碼 VIN	M2P00****
引擎號碼 Engine Number	***0873**
現況實車里程 Mileage (僅揭露, 不具保證效力)	71,893

## 車輛認證總結報告 Vehicle Inspection Findings

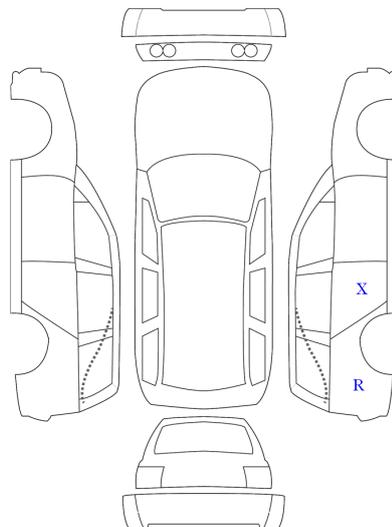
車體外觀圖

本車引擎號碼無異常。

本車車身號碼無異常。

本車輛無泡水跡象。
