YES 車輛認證書

認證編號 CPF21296262017

廠牌 Make	BENZ
車型 Model	GLE-CLASS
年份 Year	2019/03
排氣量 Displacement	2,996
車身號碼 VIN	4JGED6EB2KA14****
引擎號碼 Engine Number	無引擎號碼
現況實車里程 Mileage (僅揭露, 不具保證效力)	63,113

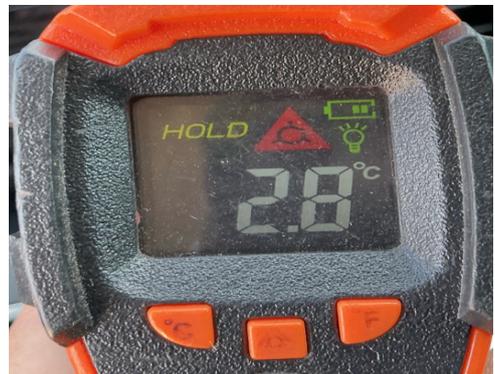
空調溫度

1. 檢查室外氣溫	21°C	2. 後空調冷氣作動中央出風口溫度	無此項目
3. 冷凝器散熱風扇有無運轉異常	正常	4. 前空調冷氣A/C開關燈號	正常
5. 前空調風速開關各段風速	正常	6. 前空調冷氣作動中央出風口溫度	3°C
7. 後空調冷氣A/C開關燈號	無此項目	8. 後空調風速開關各段風速	無此項目
