認證編號 CPF21296262019

車輛資料 Vehicle Information

廠牌 Make	FORD
車型 Model	FOCUS
年份 Year	2016/01
排氣量 Displacement	1,499
車身號碼 VIN	G2800****
引擎號碼 Engine Number	***0139**
現況實車里程 Mileage (僅揭露, 不具保證效力)	264,075

車輛認證總結報告 Vehicle Inspection Findings

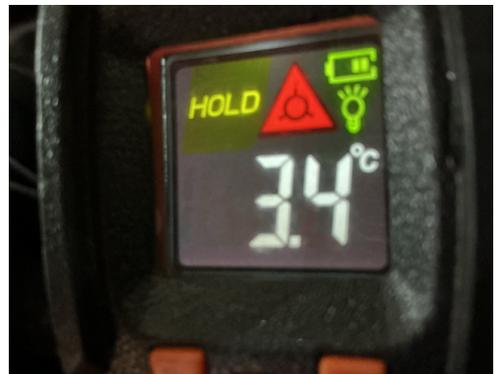
空調溫度

1. 檢查室外氣溫	21°C	2. 後空調冷氣作動中央出風口溫度	無此項目
3. 冷凝器散熱風扇有無運轉異常	正常	4. 前空調冷氣A/C開關燈號	正常
5. 前空調風速開關各段風速	正常	6. 前空調冷氣作動中央出風口溫度	3°C
7. 後空調冷氣A/C開關燈號	無此項目	8. 後空調風速開關各段風速	無此項目
