認證編號 CPF21296262022

## 車輛資料 Vehicle Information

| 廠牌 Make | SKODA |
| 車型 Model | KODIAQ |

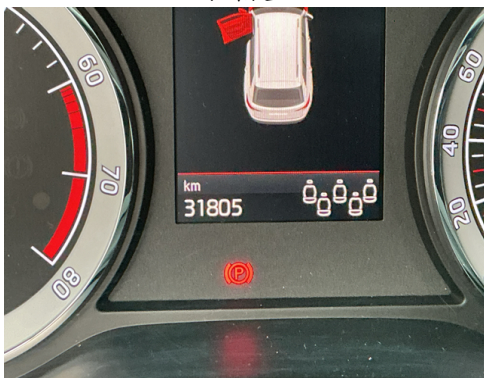
| 現況實車里程 Mileage<br>(僅揭露，不具保證效力) | 31,805 |
