認證編號 CPF21296262024

## 車輛資料 Vehicle Information

## 車輛認證總結報告 Vehicle Inspection Findings

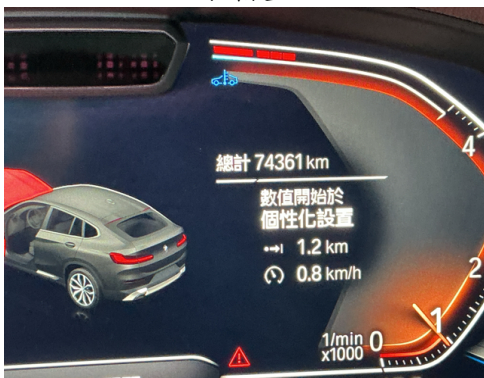
| 現況實車里程 Mileage<br>(僅揭露，不具保證效力) | 74,361 |

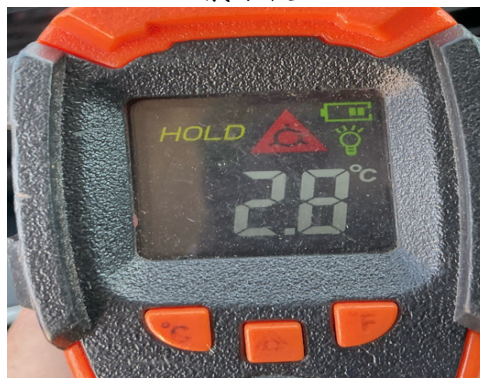
空調溫度

| 5. 前空調風速開關各段風速 | 正常 | 6. 前空調冷氣作動中央出風口溫度 | 3°C |
