認證編號 CPF21296262034

廠牌 Make	FORD
車型 Model	MONDEO WAGON
年份 Year	2020/07
排氣量 Displacement	1,999
車身號碼 VIN	WFOFXXWPCFLA4****
引擎號碼 Engine Number	無引擎號碼
現況實車里程 Mileage (僅揭露, 不具保證效力)	107,491

車輛認證總結報告 Vehicle Inspection Findings

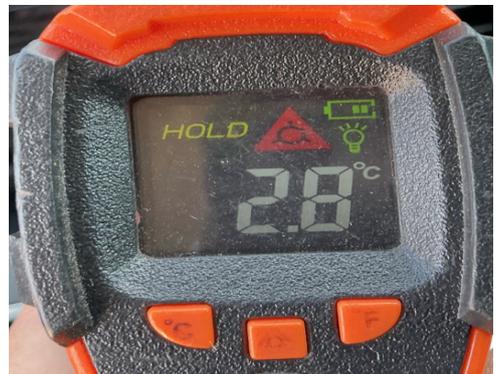
空調溫度

1. 檢查室外氣溫	20°C	2. 後空調冷氣作動中央出風口溫度	無此項目
3. 冷凝器散熱風扇有無運轉異常	正常	4. 前空調冷氣A/C開關燈號	正常
5. 前空調風速開關各段風速	正常	6. 前空調冷氣作動中央出風口溫度	3°C
7. 後空調冷氣A/C開關燈號	無此項目	8. 後空調風速開關各段風速	無此項目
