# YES 車輛認證書

受檢測車輛通過YES認證鑑定標準  
This vehicle has passed the YES Evaluation Standard

認證編號 CPF21296262041

廠牌 Make	NISSAN
車型 Model	SUPER SENTRA
年份 Year	2022/11
排氣量 Displacement	1,598
車身號碼 VIN	RF5SGAB18PS00****
引擎號碼 Engine Number	***601676**
現況實車里程 Mileage (僅揭露, 不具保證效力)	52,153

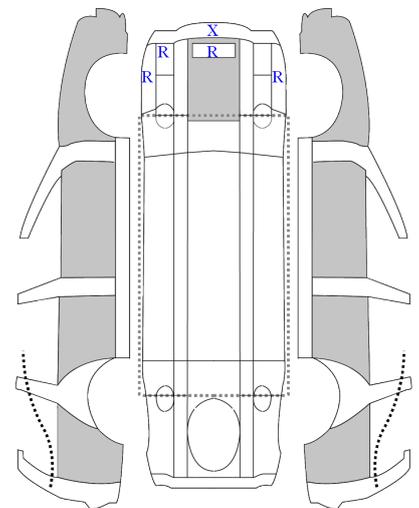
車骨結構圖

本車體骨架結構無修復跡象。
