查定編號 CPF21296262042

車輛資料 Vehicle Information

廠牌 Make	HONDA
車型 Model	FIT
年份 Year	2019/01
排氣量 Displacement	1,497
車身號碼 VIN	RKTGK5880KF10****
引擎號碼 Engine Number	***Z456011**
現況實車里程 Mileage (僅揭露, 不具保證效力)	154,637

車輛認證總結報告 Vehicle Inspection Findings

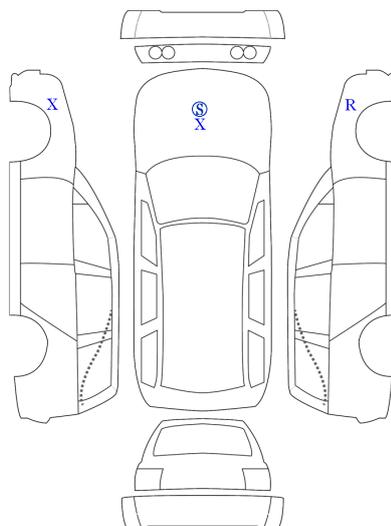
車體外觀圖

右側有鈹修痕。
右前方有鈹修痕。
左側有鈹修痕。
左前方有鈹修痕。
正前方有鈹修痕。

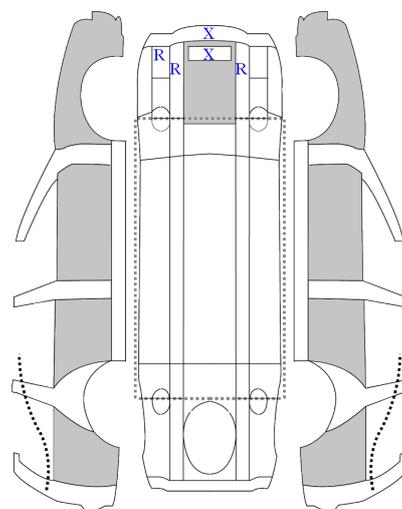
車骨結構圖

無任何異常之痕跡。
無任何異常之痕跡。
無任何泡水之痕跡。
異常
