YES 車輛認證書

認證編號 CPF21296262043

廠牌 Make	KIA
車型 Model	SPORTAGE
年份 Year	2024/06
排氣量 Displacement	1,598
車身號碼 VIN	KNAPX81BHS732****
引擎號碼 Engine Number	無引擎號碼
現況實車里程 Mileage (僅揭露, 不具保證效力)	20,672

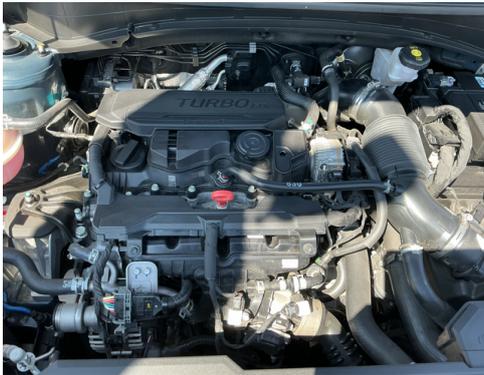
引擎室

1. 運轉時有無冒藍白煙、黑煙	正常	2. 水溫錶(燈)有無異常顯示	正常
3. 警告指示燈有無異常作動	正常	4. 機油油量、油質有無異常	正常
5. 外觀有無漏油/水跡象	正常	6. 運轉時有無抖動或異常聲響	正常
7. 外觀有無修補或龜裂跡象	正常	8. 冷卻風扇作動有無異常	正常
9. 加速有無不順暢或無法加速	正常	10. 高速運轉有無異常聲響	正常
11. 冷卻水有無添加防鏽劑	正常

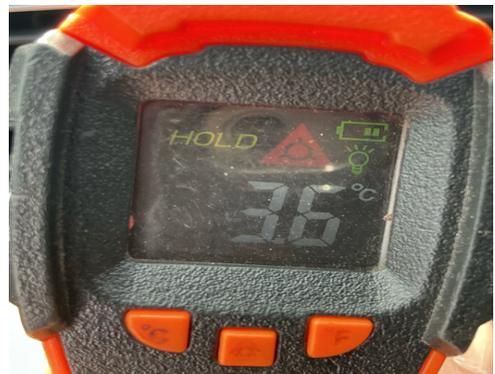
空調溫度

1. 檢查室外氣溫	29°C	2. 後空調冷氣作動中央出風口溫度	無此項目
3. 冷凝器散熱風扇有無運轉異常	正常	4. 前空調冷氣A/C開關燈號	正常
5. 前空調風速開關各段風速	正常	6. 前空調冷氣作動中央出風口溫度	4°C
7. 後空調冷氣A/C開關燈號	無此項目	8. 後空調風速開關各段風速	無此項目
