認證編號 CPF21296262044

## 車輛資料 Vehicle Information

## 車輛認證總結報告 Vehicle Inspection Findings

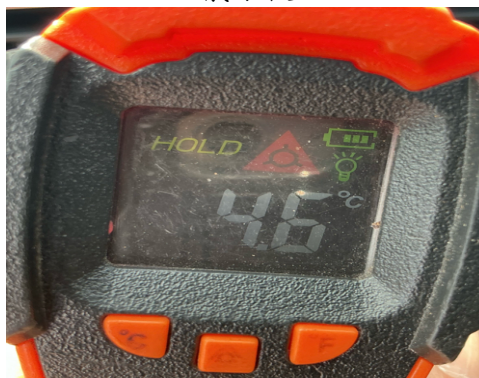
空調溫度

| 5. 前空調風速開關各段風速 | 正常 | 6. 前空調冷氣作動中央出風口溫度 | 5°C |
