YES 車輛認證書

認證編號 CPF21296262045

廠牌 Make	HONDA
車型 Model	FIT
年份 Year	2022/12
排氣量 Displacement	1,498
車身號碼 VIN	RKTGS4880PF10****
引擎號碼 Engine Number	***ZH26002**
現況實車里程 Mileage (僅揭露, 不具保證效力)	52,088

車輛認證總結報告 Vehicle Inspection Findings

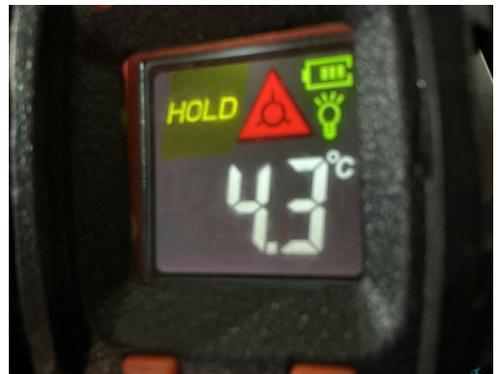
空調溫度

1. 檢查室外氣溫	25°C	2. 後空調冷氣作動中央出風口溫度	無此項目
3. 冷凝器散熱風扇有無運轉異常	正常	4. 前空調冷氣A/C開關燈號	正常
5. 前空調風速開關各段風速	正常	6. 前空調冷氣作動中央出風口溫度	4°C
7. 後空調冷氣A/C開關燈號	無此項目	8. 後空調風速開關各段風速	無此項目
