YES 車輛查定報告

車輛認證總結報告 Vehicle Inspection Findings

查定編號 CPF21296262050

廠牌 Make	BENZ
車型 Model	C-CLASS
年份 Year	2013/01
排氣量 Displacement	1,796
車身號碼 VIN	WDDGJ4HB6DG07****
引擎號碼 Engine Number	無引擎號碼
現況實車里程 Mileage (僅揭露, 不具保證效力)	140,720

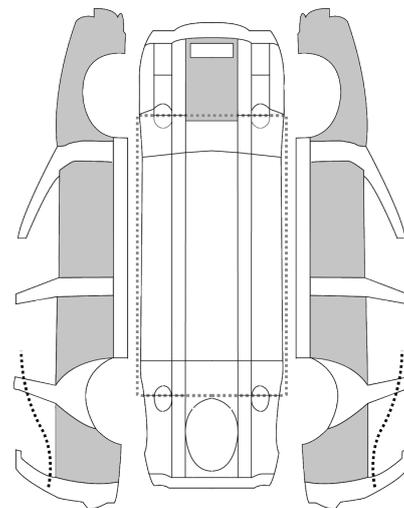
車骨結構圖

無此檢查項目
無任何異常之痕跡。
無任何泡水之痕跡。
本車體骨架無修復跡象

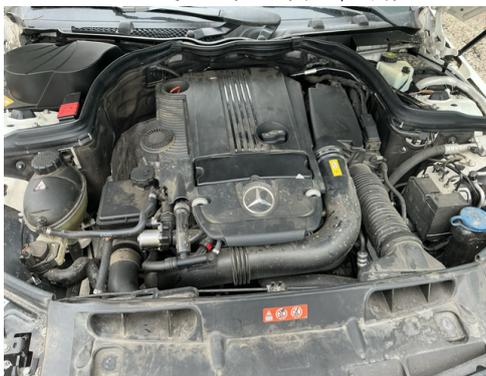
引擎室

1. 運轉時有無冒藍白煙、黑煙	無法查定	2. 水溫錶(燈)有無異常顯示	無法查定
3. 警告指示燈有無異常作動	異常	4. 機油油量、油質有無異常	正常
5. 外觀有無漏油/水跡象	異常	6. 運轉時有無抖動或異常聲響	異常
7. 外觀有無修補或龜裂跡象	正常	8. 冷卻風扇作動有無異常	無法查定
9. 加速有無不順暢或無法加速	異常	10. 高速運轉有無異常聲響	無法查定
11. 冷卻水有無添加防鏽劑	正常
