# YES 車輛認證書

認證編號 CPF21296262059

廠牌 Make	BENZ
車型 Model	C-CLASS
年份 Year	2017/03
排氣量 Displacement	2,996
車身號碼 VIN	55SWF6EB7HU21****
引擎號碼 Engine Number	無引擎號碼
現況實車里程 Mileage (僅揭露, 不具保證效力)	113,510

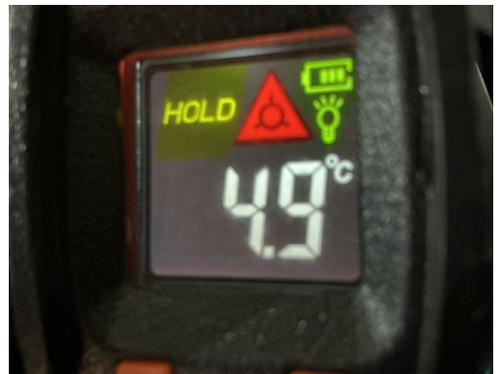
空調溫度

1. 檢查室外氣溫	26°C	2. 後空調冷氣作動中央出風口溫度	無此項目
3. 冷凝器散熱風扇有無運轉異常	正常	4. 前空調冷氣A/C開關燈號	正常
5. 前空調風速開關各段風速	正常	6. 前空調冷氣作動中央出風口溫度	5°C
7. 後空調冷氣A/C開關燈號	無此項目	8. 後空調風速開關各段風速	無此項目
