YES 車輛認證書

認證編號 CPF21296262062

廠牌 Make	HONDA
車型 Model	ODYSSEY
年份 Year	2020/01
排氣量 Displacement	2,356
車身號碼 VIN	JHMRCL830LC20****
引擎號碼 Engine Number	無引擎號碼
現況實車里程 Mileage (僅揭露, 不具保證效力)	92,231

車輛認證總結報告 Vehicle Inspection Findings

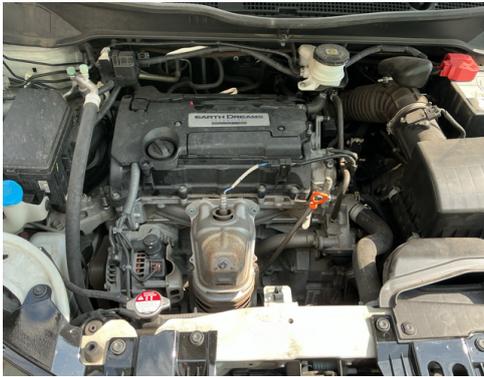
引擎室

1. 運轉時有無冒藍白煙、黑煙	正常	2. 水溫錶(燈)有無異常顯示	正常
3. 警告指示燈有無異常作動	正常	4. 機油油量、油質有無異常	正常
5. 外觀有無漏油/水跡象	異常	6. 運轉時有無抖動或異常聲響	正常
7. 外觀有無修補或龜裂跡象	正常	8. 冷卻風扇作動有無異常	正常
9. 加速有無不順暢或無法加速	正常	10. 高速運轉有無異常聲響	正常
11. 冷卻水有無添加防鏽劑	正常

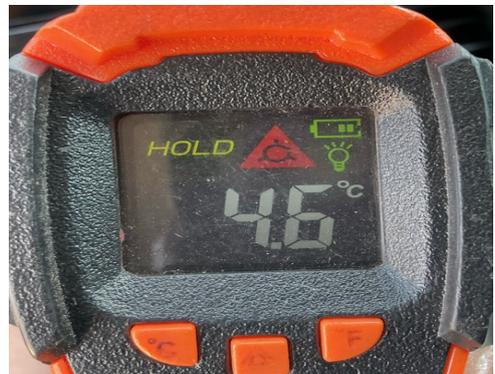
空調溫度

1. 檢查室外氣溫	26°C	2. 後空調冷氣作動中央出風口溫度	無此項目
3. 冷凝器散熱風扇有無運轉異常	正常	4. 前空調冷氣A/C開關燈號	正常
5. 前空調風速開關各段風速	正常	6. 前空調冷氣作動中央出風口溫度	5°C
7. 後空調冷氣A/C開關燈號	無此項目	8. 後空調風速開關各段風速	無此項目
