認證編號 CPF21296263004

## 車輛資料 Vehicle Information

## 車輛認證總結報告 Vehicle Inspection Findings

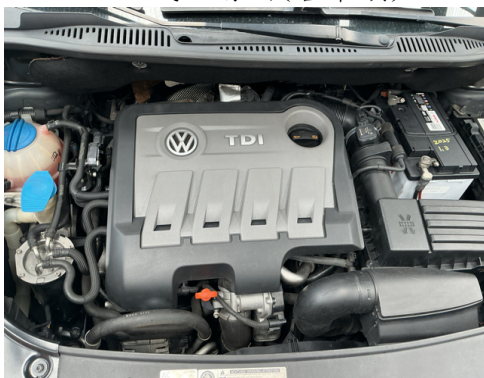
引擎室

| 5. 外觀有無漏油/水跡象 | 異常 | 6. 運轉時有無抖動或異常聲響 | 正常 |

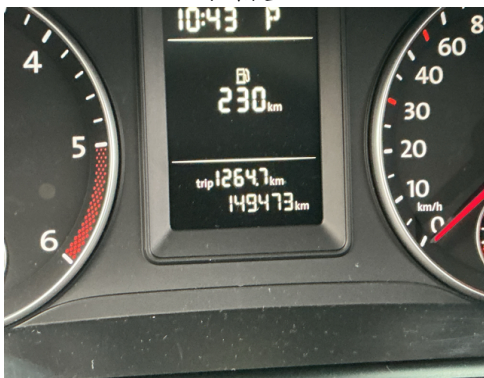
| 現況實車里程 Mileage<br>(僅揭露，不具保證效力) | 149,473 |
