認證編號 CPF21296263006

車輛資料 Vehicle Information

車輛認證總結報告 Vehicle Inspection Findings

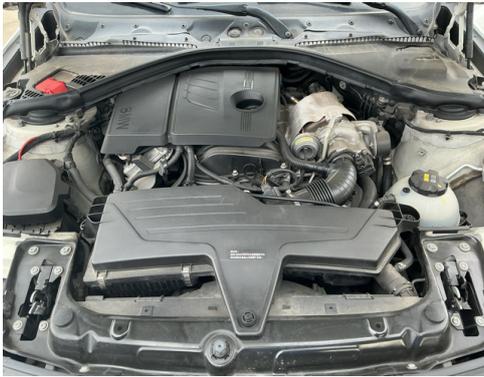
引擎室

1. 運轉時有無冒藍白煙、黑煙	正常	2. 水溫錶(燈)有無異常顯示	正常
3. 警告指示燈有無異常作動	正常	4. 機油油量、油質有無異常	正常
5. 外觀有無漏油/水跡象	異常	6. 運轉時有無抖動或異常聲響	正常
7. 外觀有無修補或龜裂跡象	正常	8. 冷卻風扇作動有無異常	正常
9. 加速有無不順暢或無法加速	正常	10. 高速運轉有無異常聲響	正常
11. 冷卻水有無添加防鏽劑	正常
