YES 車輛認證書

認證編號 CPF21296263007

廠牌 Make	BMW
車型 Model	3 SERIES
年份 Year	2019/01
排氣量 Displacement	1,998
車身號碼 VIN	WBA5R1108KAE7****
引擎號碼 Engine Number	無引擎號碼
現況實車里程 Mileage (僅揭露, 不具保證效力)	95,827

車輛認證總結報告 Vehicle Inspection Findings

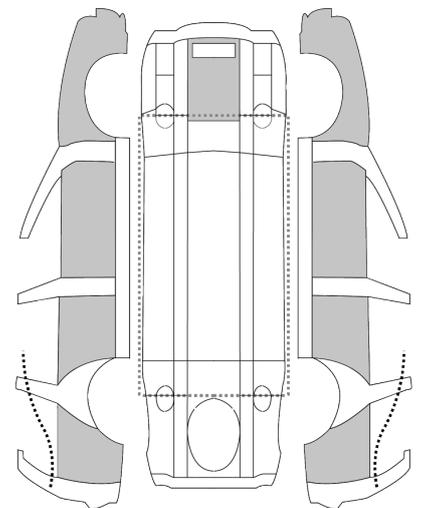
車骨結構圖

本車體骨架結構無修復跡象。
