YES 車輛認證書

認證編號 CPF21296263016

廠牌 Make	MINI
車型 Model	MINI COUNTRYMAN
年份 Year	2024/01
排氣量 Displacement	1,499
車身號碼 VIN	WMW11GA09R7N9****
引擎號碼 Engine Number	無引擎號碼
現況實車里程 Mileage (僅揭露, 不具保證效力)	23,543

車輛認證總結報告 Vehicle Inspection Findings

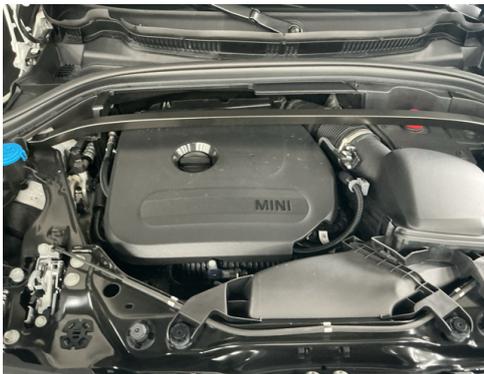
引擎室

1. 運轉時有無冒藍白煙、黑煙	正常	2. 水溫錶(燈)有無異常顯示	正常
3. 警告指示燈有無異常作動	正常	4. 機油油量、油質有無異常	正常
5. 外觀有無漏油/水跡象	正常	6. 運轉時有無抖動或異常聲響	正常
7. 外觀有無修補或龜裂跡象	正常	8. 冷卻風扇作動有無異常	正常
9. 加速有無不順暢或無法加速	正常	10. 高速運轉有無異常聲響	正常
11. 冷卻水有無添加防鏽劑	正常

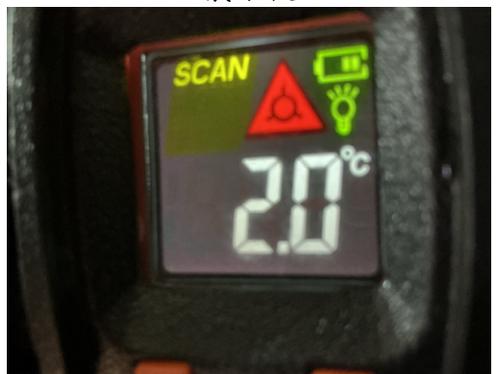
空調溫度

1. 檢查室外氣溫	16°C	2. 後空調冷氣作動中央出風口溫度	無此項目
3. 冷凝器散熱風扇有無運轉異常	正常	4. 前空調冷氣A/C開關燈號	正常
5. 前空調風速開關各段風速	正常	6. 前空調冷氣作動中央出風口溫度	2°C
7. 後空調冷氣A/C開關燈號	無此項目	8. 後空調風速開關各段風速	無此項目
