認證編號 CPF21296263019

車輛資料 Vehicle Information

廠牌 Make	NISSAN
車型 Model	SUPER SENTRA
年份 Year	2020/10
排氣量 Displacement	1,598
車身號碼 VIN	B18GSB00****
引擎號碼 Engine Number	***600076**
現況實車里程 Mileage (僅揭露, 不具保證效力)	93,927

車輛認證總結報告 Vehicle Inspection Findings

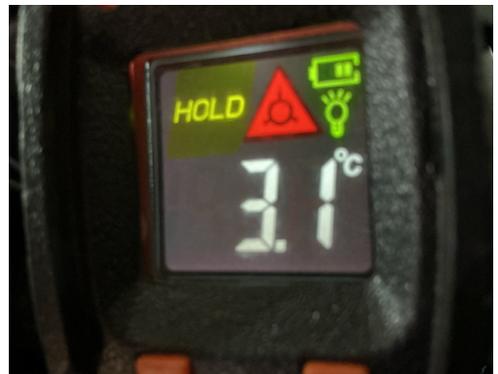
空調溫度

1. 檢查室外氣溫	19°C	2. 後空調冷氣作動中央出風口溫度	無此項目
3. 冷凝器散熱風扇有無運轉異常	正常	4. 前空調冷氣A/C開關燈號	正常
5. 前空調風速開關各段風速	正常	6. 前空調冷氣作動中央出風口溫度	3°C
7. 後空調冷氣A/C開關燈號	無此項目	8. 後空調風速開關各段風速	無此項目
