YES 車輛認證書

認證編號 CPF21296263036

| 車型 Model | S5 TURBO ECO HYPER |

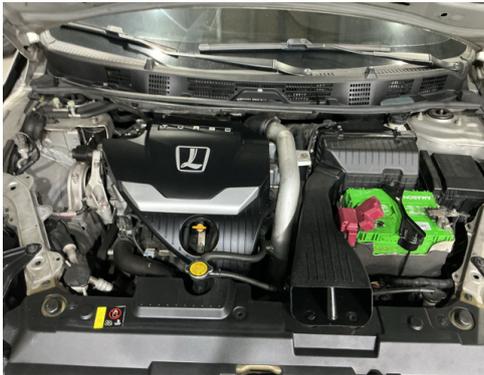
引擎室

| 5. 外觀有無漏油/水跡象 | 異常 | 6. 運轉時有無抖動或異常聲響 | 正常 |

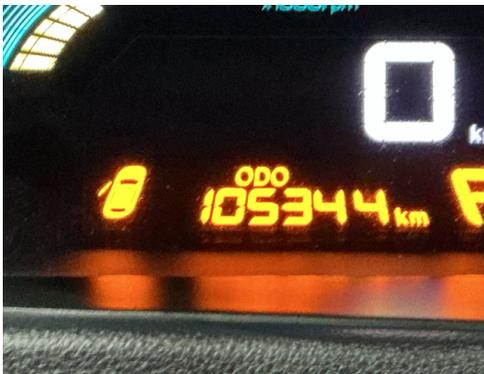
| 現況實車里程 Mileage (僅揭露, 不具保證效力) | 105,344 |

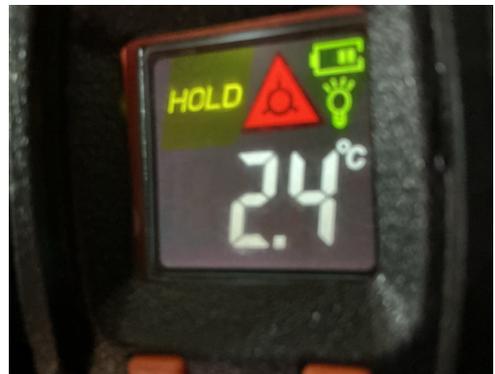
空調溫度

| 5. 前空調風速開關各段風速 | 正常 | 6. 前空調冷氣作動中央出風口溫度 | 2°C |
