YES 車輛認證書

認證編號 CPF21296263039

廠牌 Make	MAZDA
車型 Model	CX-60
年份 Year	2024/04
排氣量 Displacement	3,283
車身號碼 VIN	JM7KH1HD50110****
引擎號碼 Engine Number	無引擎號碼
現況實車里程 Mileage (僅揭露, 不具保證效力)	36,037

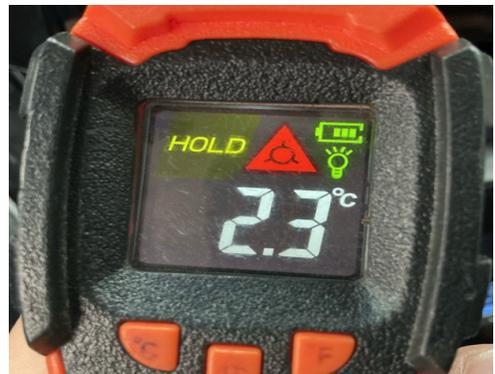
空調溫度

1. 檢查室外氣溫	16°C	2. 後空調冷氣作動中央出風口溫度	無此項目
3. 冷凝器散熱風扇有無運轉異常	正常	4. 前空調冷氣A/C開關燈號	正常
5. 前空調風速開關各段風速	正常	6. 前空調冷氣作動中央出風口溫度	2°C
7. 後空調冷氣A/C開關燈號	無此項目	8. 後空調風速開關各段風速	無此項目
