YES 車輛認證書

認證編號 CPF21296263040

| 廠牌 Make | TOYOTA |
| 車型 Model | YARIS |

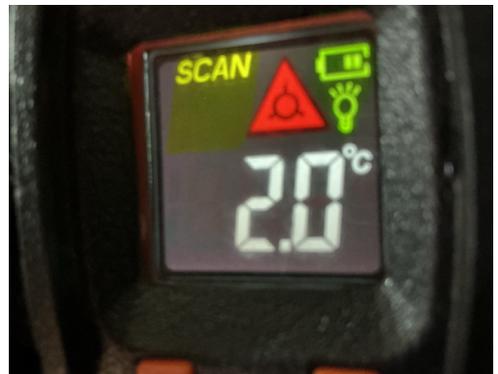
空調溫度

| 5. 前空調風速開關各段風速 | 正常 | 6. 前空調冷氣作動中央出風口溫度 | 2°C |
