YES 車輛認證書

認證編號 CPF21296263041

廠牌 Make	TOYOTA
車型 Model	ALTIS
年份 Year	2021/07
排氣量 Displacement	1,798
車身號碼 VIN	ZRE211~005****
引擎號碼 Engine Number	***Y7475**
現況實車里程 Mileage (僅揭露, 不具保證效力)	96,984

車輛認證總結報告 Vehicle Inspection Findings

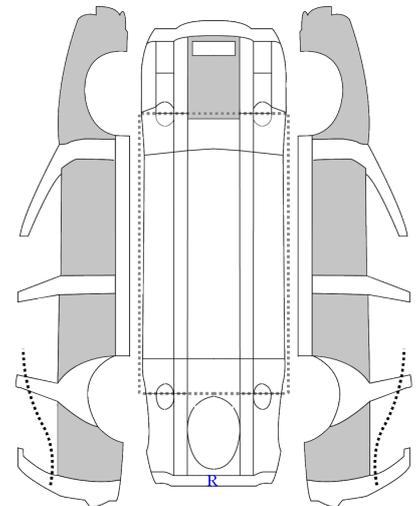
車骨結構圖

本車體骨架結構無修復跡象。
