YES 車輛認證書

認證編號 CPF21296263042

廠牌 Make	MITSUBISHI
車型 Model	GRAND LANCER
年份 Year	2017/09
排氣量 Displacement	1,798
車身號碼 VIN	SR00****
引擎號碼 Engine Number	***0CQAA22**
現況實車里程 Mileage (僅揭露, 不具保證效力)	108,443

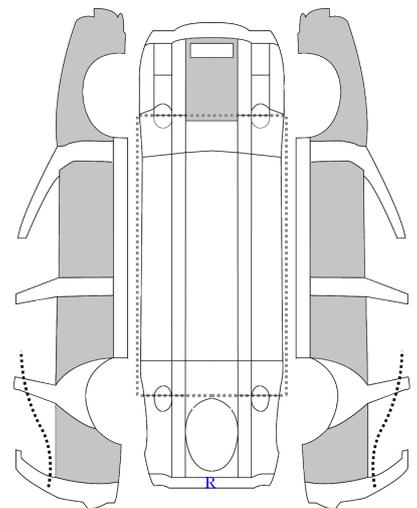
車骨結構圖

本車體骨架結構無修復跡象。
