車輛認證總結報告 Vehicle Inspection Findings

廠牌：INFINITI
 排檔型式：自手排
 儀表里程數：142,123

車型：Q
 引擎號碼：無引擎號碼
 車身號碼：SJKDDAH15Z102****

認證編號：CPF21296263045

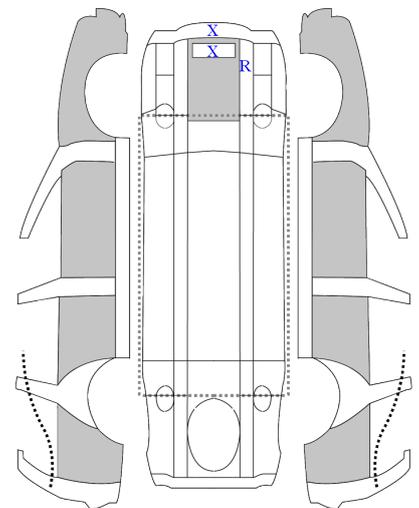
車骨結構圖

無任何異常之痕跡。
