YES 車輛認證書

認證編號 CPF21296263046

廠牌 Make	LUXGEN
車型 Model	U6 TURBO ECO HYPER
年份 Year	2016/03
排氣量 Displacement	1,798
車身號碼 VIN	C71HPCA00****
引擎號碼 Engine Number	***TGF20067**
現況實車里程 Mileage (僅揭露, 不具保證效力)	112,491

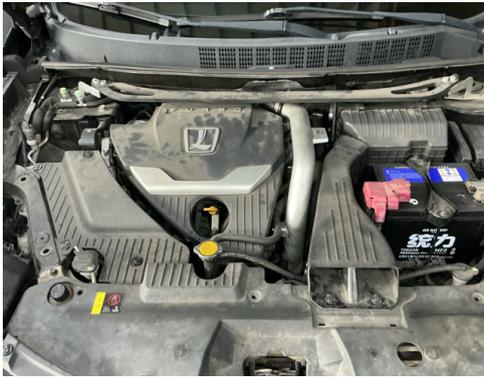
引擎室

1. 運轉時有無冒藍白煙、黑煙	正常	2. 水溫錶(燈)有無異常顯示	正常
3. 警告指示燈有無異常作動	正常	4. 機油油量、油質有無異常	正常
5. 外觀有無漏油/水跡象	異常	6. 運轉時有無抖動或異常聲響	正常
7. 外觀有無修補或龜裂跡象	正常	8. 冷卻風扇作動有無異常	正常
9. 加速有無不順暢或無法加速	正常	10. 高速運轉有無異常聲響	正常
11. 冷卻水有無添加防鏽劑	正常

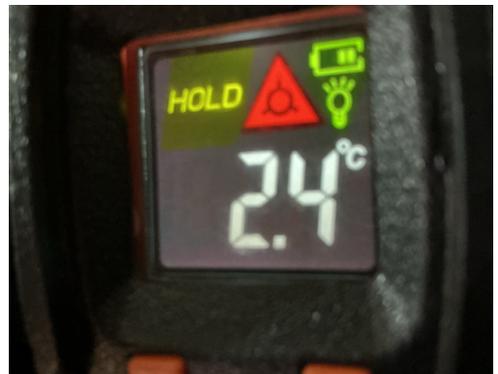
空調溫度

1. 檢查室外氣溫	16°C	2. 後空調冷氣作動中央出風口溫度	無此項目
3. 冷凝器散熱風扇有無運轉異常	正常	4. 前空調冷氣A/C開關燈號	正常
5. 前空調風速開關各段風速	正常	6. 前空調冷氣作動中央出風口溫度	2°C
7. 後空調冷氣A/C開關燈號	無此項目	8. 後空調風速開關各段風速	無此項目
