認證編號 CPF21296263051

## 車輛資料 Vehicle Information

## 車輛認證總結報告 Vehicle Inspection Findings

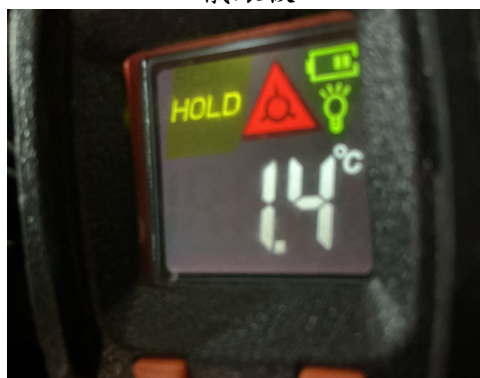
空調溫度

| 5. 前空調風速開關各段風速 | 正常 | 6. 前空調冷氣作動中央出風口溫度 | 1°C |
