認證編號 CPF21296263059

車輛資料 Vehicle Information

廠牌 Make	FORD
車型 Model	FOCUS
年份 Year	2019/07
排氣量 Displacement	1,497
車身號碼 VIN	K2N03****
引擎號碼 Engine Number	***0443**
現況實車里程 Mileage (僅揭露, 不具保證效力)	115,082

車輛認證總結報告 Vehicle Inspection Findings

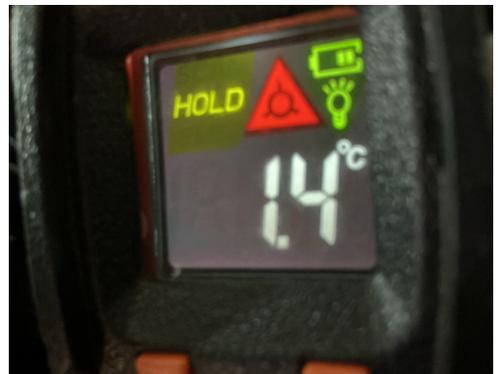
空調溫度

1. 檢查室外氣溫	14°C	2. 後空調冷氣作動中央出風口溫度	無此項目
3. 冷凝器散熱風扇有無運轉異常	正常	4. 前空調冷氣A/C開關燈號	正常
5. 前空調風速開關各段風速	正常	6. 前空調冷氣作動中央出風口溫度	1°C
7. 後空調冷氣A/C開關燈號	無此項目	8. 後空調風速開關各段風速	無此項目
