# YES 車輛認證書

認證編號 CPF21296263063

廠牌 Make	LEXUS
車型 Model	UX
年份 Year	2020/12
排氣量 Displacement	1,987
車身號碼 VIN	JTHY65BH90208****
引擎號碼 Engine Number	無引擎號碼
現況實車里程 Mileage (僅揭露, 不具保證效力)	130,040

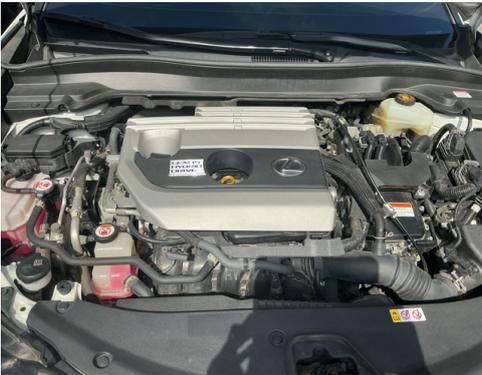
引擎室

1. 運轉時有無冒藍白煙、黑煙	正常	2. 水溫錶(燈)有無異常顯示	正常
3. 警告指示燈有無異常作動	正常	4. 機油油量、油質有無異常	正常
5. 外觀有無漏油/水跡象	正常	6. 運轉時有無抖動或異常聲響	正常
7. 外觀有無修補或龜裂跡象	正常	8. 冷卻風扇作動有無異常	正常
9. 加速有無不順暢或無法加速	正常	10. 高速運轉有無異常聲響	正常
11. 冷卻水有無添加防鏽劑	正常
