# YES 車輛認證書

認證編號 CPF21296263064

廠牌 Make	LEXUS
車型 Model	RX
年份 Year	2016/05
排氣量 Displacement	3,456
車身號碼 VIN	JTJBMCA10201****
引擎號碼 Engine Number	無引擎號碼
現況實車里程 Mileage (僅揭露, 不具保證效力)	78,020

## 車輛認證總結報告 Vehicle Inspection Findings

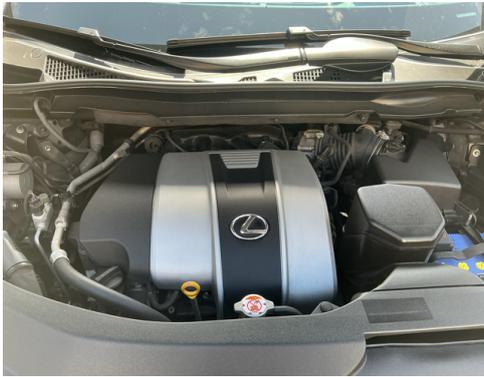
引擎室

1. 運轉時有無冒藍白煙、黑煙	正常	2. 水溫錶(燈)有無異常顯示	正常
3. 警告指示燈有無異常作動	正常	4. 機油油量、油質有無異常	正常
5. 外觀有無漏油/水跡象	正常	6. 運轉時有無抖動或異常聲響	正常
7. 外觀有無修補或龜裂跡象	正常	8. 冷卻風扇作動有無異常	正常
9. 加速有無不順暢或無法加速	正常	10. 高速運轉有無異常聲響	正常
11. 冷卻水有無添加防鏽劑	正常
