車輛查定報告

車輛認證總結報告 Vehicle Inspection Findings

廠牌：TOYOTA
 排檔型式：手自排
 儀表里程數：140,832

車型：ALPHARD
 引擎號碼：無引擎號碼
 車身號碼：JTNGK3DH70802****

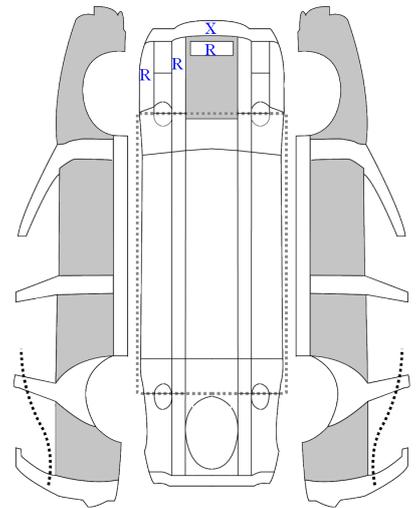
車骨結構圖

無任何異常之痕跡。
