認證編號 CPF21296263072

## 車輛資料 Vehicle Information

| 廠牌 Make | LUXGEN |
| 車型 Model | URX |

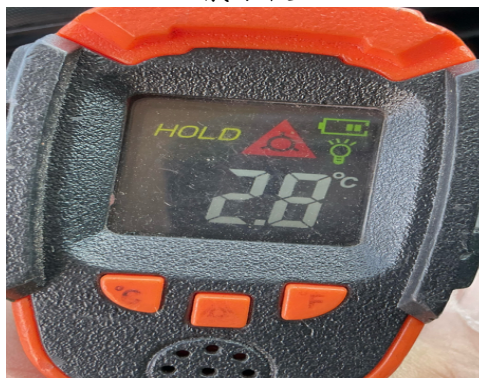
空調溫度

| 5. 前空調風速開關各段風速 | 正常 | 6. 前空調冷氣作動中央出風口溫度 | 3°C |
