查定編號 CPF21296263093

車輛資料 Vehicle Information

廠牌 Make	NISSAN
車型 Model	LIVINA
年份 Year	2018/07
排氣量 Displacement	1,598
車身號碼 VIN	L11GMA03****
引擎號碼 Engine Number	***674571**
現況實車里程 Mileage (僅揭露, 不具保證效力)	87,874

車輛認證總結報告 Vehicle Inspection Findings

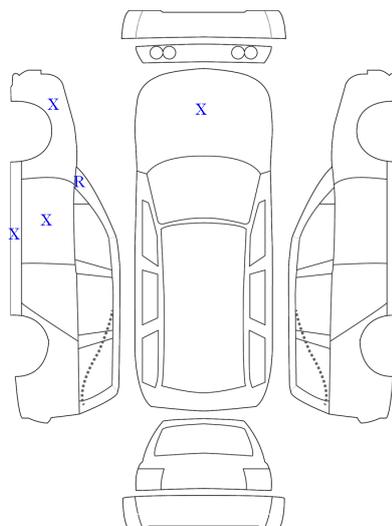
車體外觀圖

左側有鈹修痕。
左前方有鈹修痕。
正前方有鈹修痕。

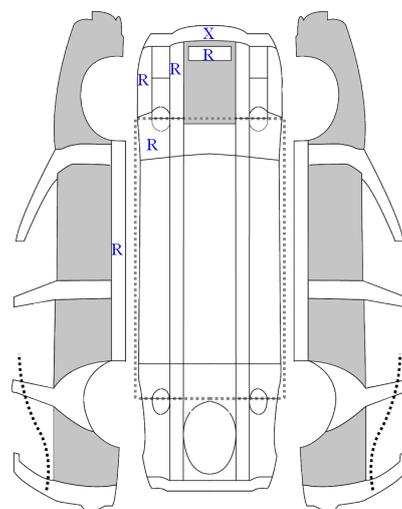
車骨結構圖

無任何異常之痕跡。
無任何異常之痕跡。
無任何泡水之痕跡。
異常
