YES 車輛認證書

認證編號 CPF21296263094

廠牌 Make	MAZDA
車型 Model	MAZDA3
年份 Year	2016/09
排氣量 Displacement	1,998
車身號碼 VIN	JM7BN3470H112****
引擎號碼 Engine Number	無引擎號碼
現況實車里程 Mileage (僅揭露, 不具保證效力)	216,325

車輛認證總結報告 Vehicle Inspection Findings

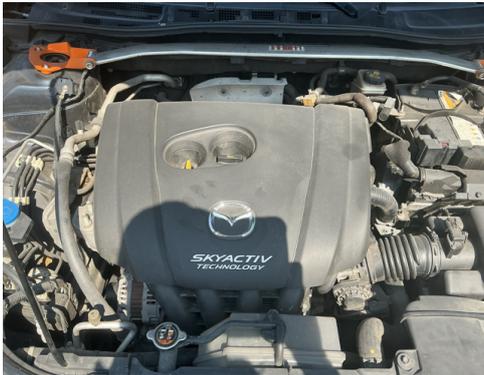
引擎室

1. 運轉時有無冒藍白煙、黑煙	正常	2. 水溫錶(燈)有無異常顯示	正常
3. 警告指示燈有無異常作動	正常	4. 機油油量、油質有無異常	正常
5. 外觀有無漏油/水跡象	異常	6. 運轉時有無抖動或異常聲響	正常
7. 外觀有無修補或龜裂跡象	正常	8. 冷卻風扇作動有無異常	正常
9. 加速有無不順暢或無法加速	正常	10. 高速運轉有無異常聲響	正常
11. 冷卻水有無添加防鏽劑	正常

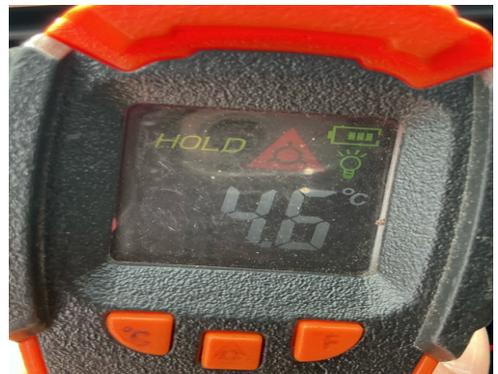
空調溫度

1. 檢查室外氣溫	25°C	2. 後空調冷氣作動中央出風口溫度	無此項目
3. 冷凝器散熱風扇有無運轉異常	正常	4. 前空調冷氣A/C開關燈號	正常
5. 前空調風速開關各段風速	正常	6. 前空調冷氣作動中央出風口溫度	5°C
7. 後空調冷氣A/C開關燈號	無此項目	8. 後空調風速開關各段風速	無此項目
