認證編號 CPF21296263107

## 車輛資料 Vehicle Information

## 車輛認證總結報告 Vehicle Inspection Findings

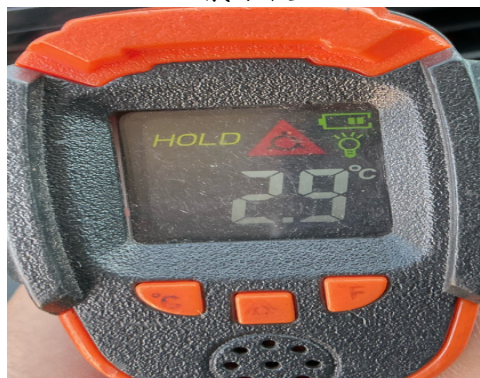
空調溫度

| 5. 前空調風速開關各段風速 | 正常 | 6. 前空調冷氣作動中央出風口溫度 | 3°C |
