YES 車輛認證書

認證編號 CPF21296263112

廠牌 Make	TOYOTA
車型 Model	ALTIS
年份 Year	2016/06
排氣量 Displacement	1,798
車身號碼 VIN	ZRE172-562****
引擎號碼 Engine Number	***Y3095**
現況實車里程 Mileage (僅揭露, 不具保證效力)	167,211

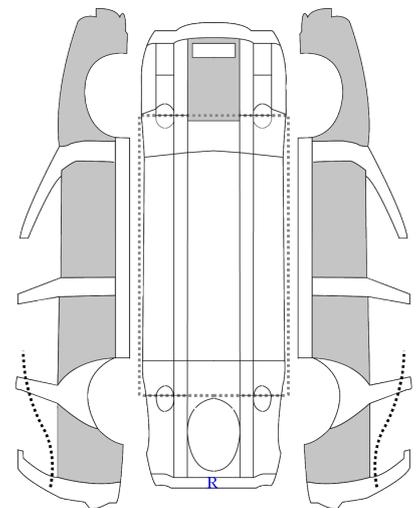
車骨結構圖

本車體骨架結構無修復跡象。
