車輛認證書

車輛認證總結報告 Vehicle Inspection Findings

認證編號 CPF21896237023

廠牌 Make	MAZDA
車型 Model	MAZDA5
年份 Year	2012/01
排氣量 Displacement	1,999
車身號碼 VIN	***0043**
引擎號碼 Engine Number	***0171**
現況實車里程 Mileage (僅揭露，不具保證效力)	217,182

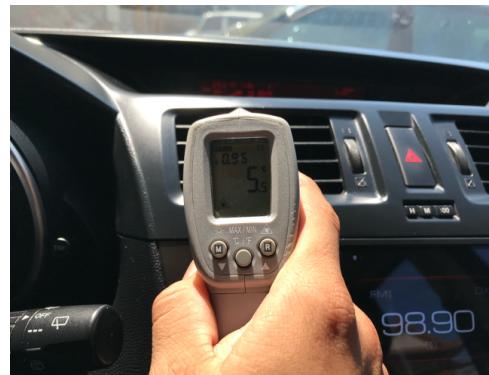
空調溫度

查定項目 Inspection Item	有無異常狀況Findings		備註事項
檢查室外氣溫	32°C		
後空調冷氣作動中央出風口溫度	無此項目		
冷凝器散熱風扇有無運轉異常	<input type="radio"/> 有	<input checked="" type="radio"/> 無	
前空調冷氣A/C開關燈號	<input type="radio"/> 有	<input checked="" type="radio"/> 無	
前空調風速開關各段風速	<input type="radio"/> 有	<input checked="" type="radio"/> 無	
前空調冷氣作動中央出風口溫度	5°C		
後空調冷氣A/C開關燈號	無此項目		
後空調風速開關各段風速	無此項目
