# YES 車輛認證書

認證編號 CPF21896237068

| 廠牌 Make | LUXGEN |
| 車型 Model | M7 |

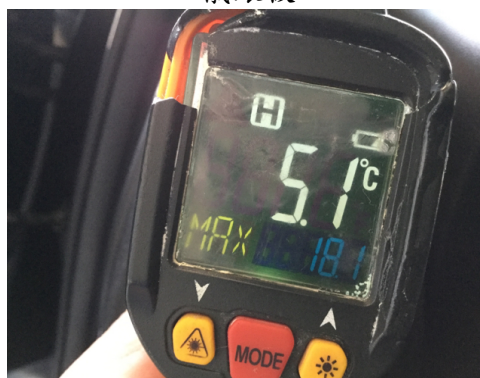
空調溫度

| 查定項目 Inspection Item | 有無異常狀況 Findings | | 備註事項 |
|---|---|---|---|
| 前空調冷氣作動中央出風口溫度 | 5°C | | |
