# YES 車輛認證書

認證編號 CPF21896237073

| 廠牌 Make | FORD |
| 車型 Model | FOCUS |

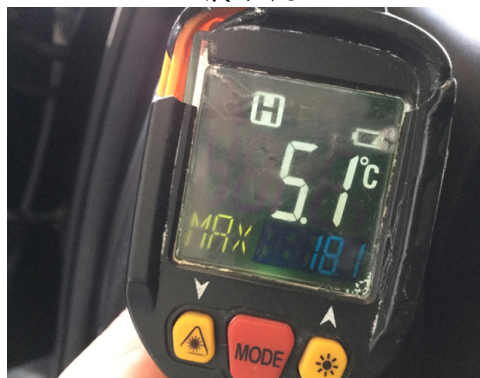
空調溫度

| 查定項目 Inspection Item | 有無異常狀況 Findings | | 備註事項 |
|---|---|---|---|
| 前空調冷氣作動中央出風口溫度 | 5°C | | |
