# YES 車輛認證書

認證編號 CPF21896237082

| 車型 Model | 5 SEDAN |

## 車輛認證總結報告 Vehicle Inspection Findings

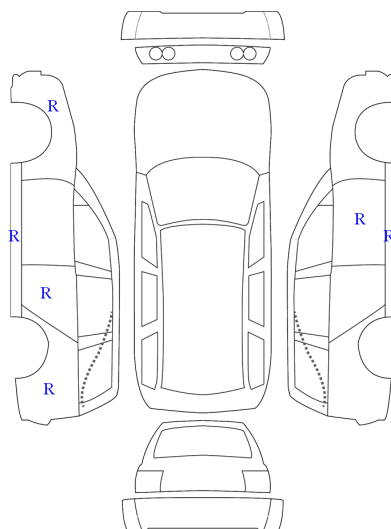
車體外觀圖

⑤ 鈑件鏽蝕、斑剝或鏽穿

B 受損面積約一個拳頭(含)以上

R 鈑件校正痕跡

X 更換
