認證編號 CPF21896238033

## 車輛資料 Vehicle Information

## 車輛認證總結報告 Vehicle Inspection Findings

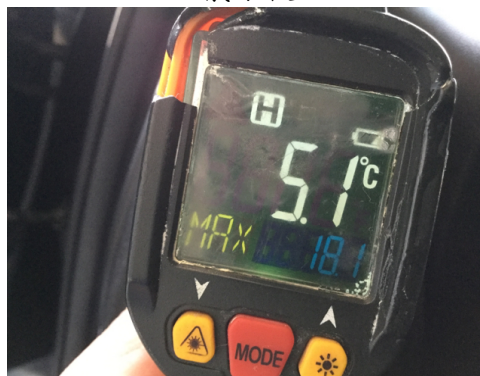
空調溫度

| 查定項目 Inspection Item | 有無異常狀況 Findings | | 備註事項 |
|---|---|---|---|
| 前空調冷氣作動中央出風口溫度 | | 5°C | |
