# YES 車輛認證書

認證編號 CPF21896238092

| 廠牌 Make | LUXGEN |
| 車型 Model | U6 |

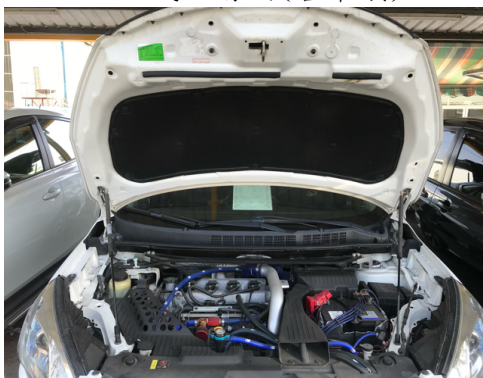
引擎室

| 查定項目 Inspection Item | 有無異常狀況 Findings | | 備註事項 |
|---|---|---|---|
| 外觀有無漏油/水跡象 | <input type="radio"/> 有 | <input checked="" type="radio"/> 無 | |

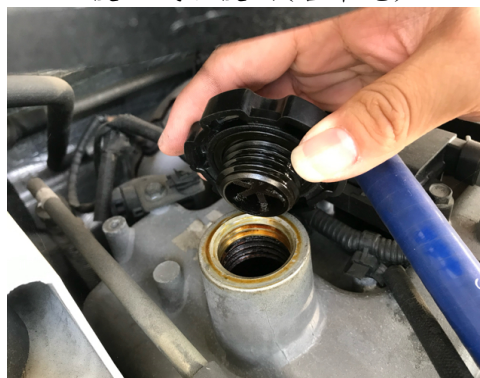
機油蓋

| 查定項目 Inspection Item | 有無異常狀況 Findings | | 備註事項 |
|---|---|---|---|
| 機油油量、油質有無異常 | <input type="radio"/> 有 | <input checked="" type="radio"/> 無 | |

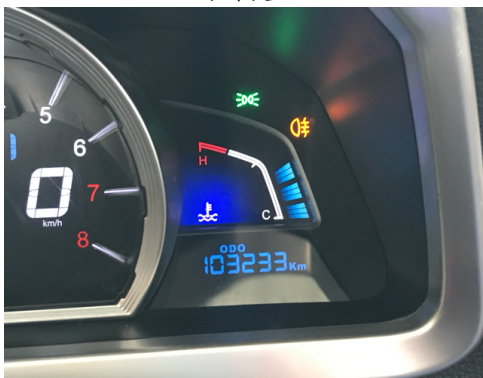
| 現況實車里程 Mileage<br>(僅揭露，不具保證效力) | 103,233 |

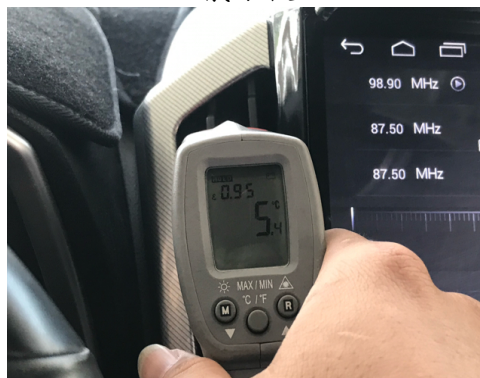
空調溫度

| 查定項目 Inspection Item | 有無異常狀況 Findings | | 備註事項 |
|---|---|---|---|
| 前空調冷氣作動中央出風口溫度 | 5°C | | |
