車輛認證書

車輛認證總結報告 Vehicle Inspection Findings

認證編號：CPF21896238093

廠牌：TOYOTA
排檔型式：手自排
車門數：5門
儀表里程數：262,860

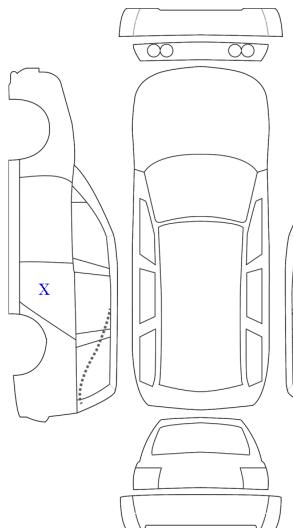
車體外觀圖

- 本車引擎號碼無異常。
- 本車車身號碼無異常。
- 本車輛無泡水跡象。
- 本車體骨架結構無修復跡象。 X 更換
