# YES 車輛認證書

受檢測車輛通過YES認證鑑定標準  
This vehicle has passed the YES Evaluation Standard

認證編號 CPF21896238104

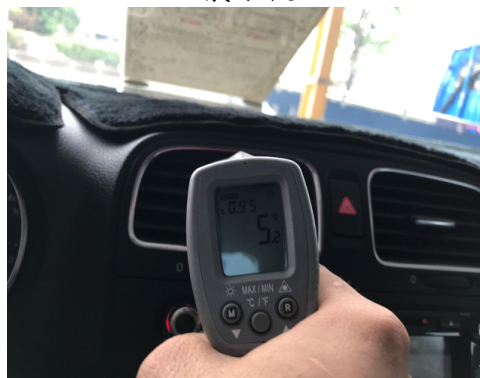
空調溫度

| 查定項目 Inspection Item | 有無異常狀況 Findings | | 備註事項 |
|---|---|---|---|
| 前空調冷氣作動中央出風口溫度 | 5°C | | |
