# YES 車輛認證書

受檢測車輛通過YES認證鑑定標準  
This vehicle has passed the YES Evaluation Standard

認證編號 CPF21896239008

## 車輛認證總結報告 Vehicle Inspection Findings

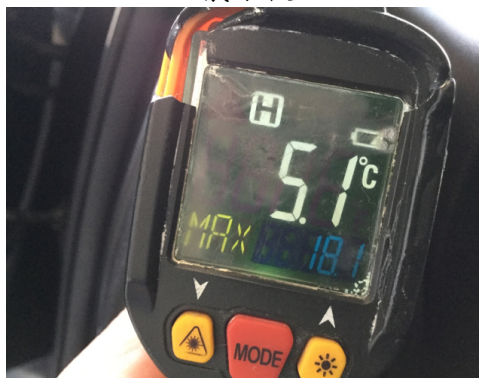
空調溫度

| 查定項目 Inspection Item | 有無異常狀況 Findings | | 備註事項 |
|---|---|---|---|
| 前空調冷氣作動中央出風口溫度 | 5°C | | |
