# YES 車輛認證書

受檢測車輛通過YES認證鑑定標準  
This vehicle has passed the YES Evaluation Standard

認證編號 CPF21896239056

## 車輛認證總結報告 Vehicle Inspection Findings

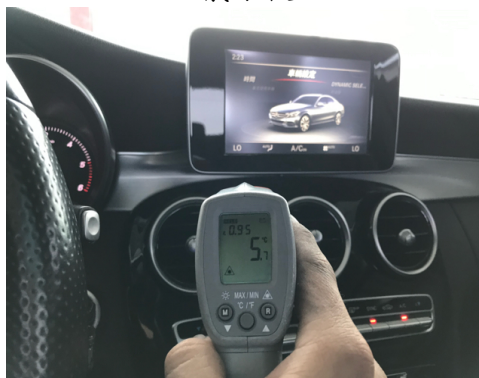
空調溫度

| 查定項目 Inspection Item | 有無異常狀況 Findings | | 備註事項 |
|---|---|---|---|
| 前空調冷氣作動中央出風口溫度 | 5°C | | |
