# YES 車輛認證書

認證編號 CPF21896239082

| 廠牌 Make | VOLVO |
| 車型 Model | V40 |

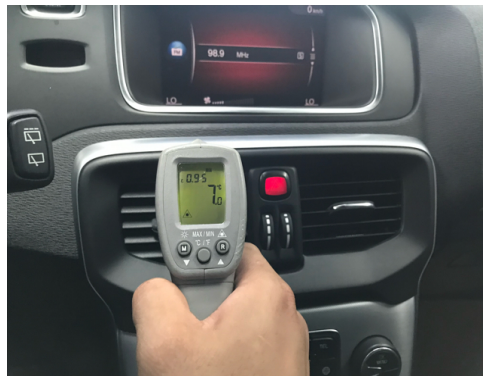
空調溫度

| 查定項目 Inspection Item | 有無異常狀況 Findings | | 備註事項 |
|---|---|---|---|
| 前空調冷氣作動中央出風口溫度 | 7°C | | |
