# YES 車輛認證書

認證編號 CPF2189623A056

| 車型 Model | ALPHARD |

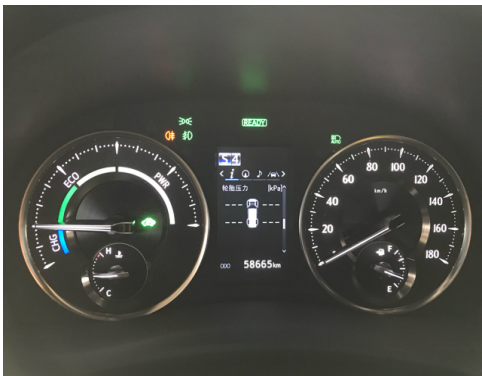
| 現況實車里程 Mileage<br>(僅揭露, 不具保證效力) | 58,665 |

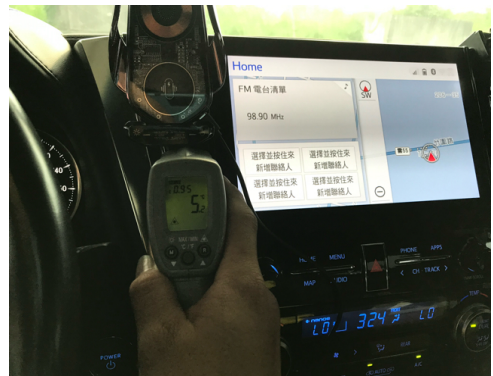
空調溫度

| 查定項目 Inspection Item | 有無異常狀況 Findings | | 備註事項 |
|---|---|---|---|
| 前空調冷氣作動中央出風口溫度 | | 5°C | |
