# YES 車輛認證書

受檢測車輛通過YES認證鑑定標準  
This vehicle has passed the YES Evaluation Standard

認證編號 CPF2189623B067

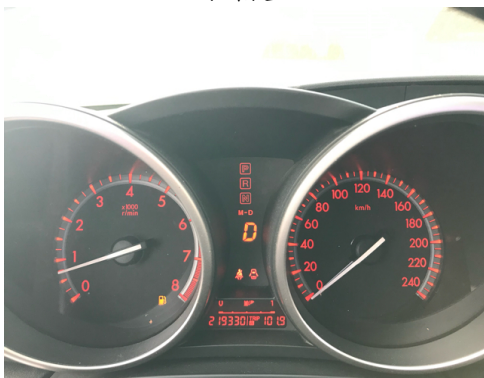
| 現況實車里程 Mileage<br>(僅揭露, 不具保證效力) | 219,330 |

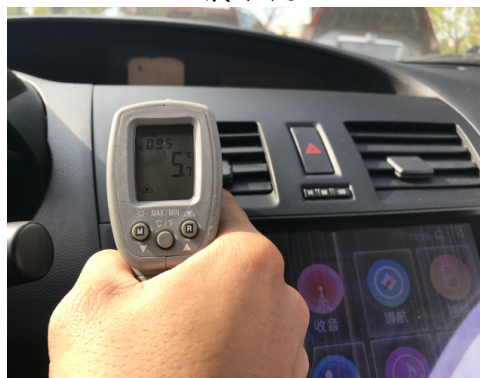
空調溫度

| 查定項目 Inspection Item | 有無異常狀況 Findings | | 備註事項 |
|---|---|---|---|
| 前空調冷氣作動中央出風口溫度 | 5°C | | |
